# 会員ニュース

2020. 6 (新-111号)

一般社団法人 日本電気管理技術者協会  
事務局 編集

# 令和元年度関東東北産業保安監督部管内 自家用電気工作物の電気事故について

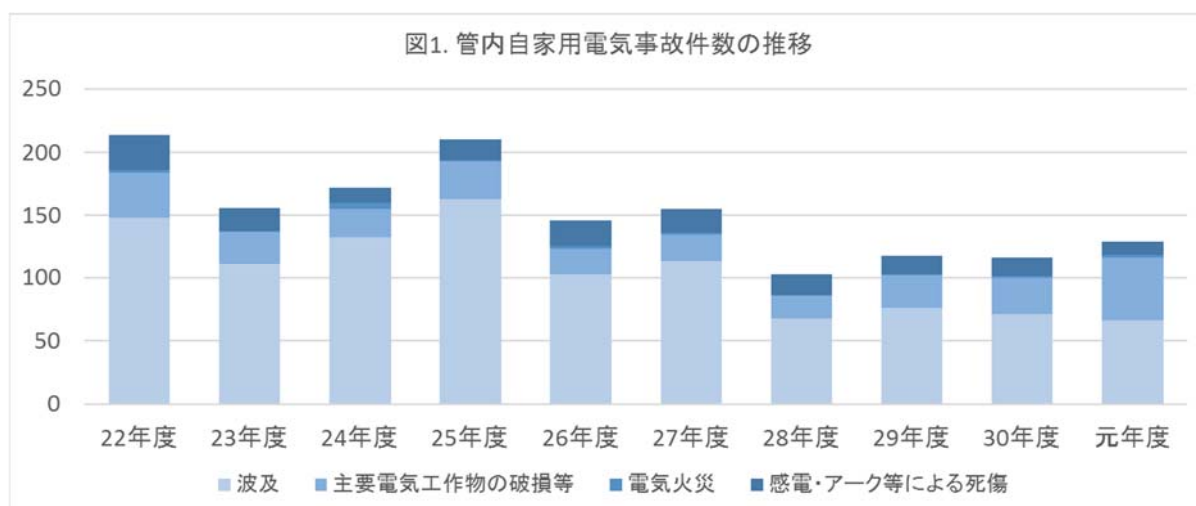
図1は、過去10年における自家用電気工作物の事故件数の推移です。

令和元年度の電気事故総件数は129件で、前年度に比べ12件増となっています。

22年度	23年度	24年度	25年度	26年度	27年度	28年度	29年度	30年度	元年度
感電・アーク等による死傷	27	18	12	16	20	19	17	15	16	10
電気火災	2	1	5	1	2	1	0	1	1	2
主要電気工作物の破損等	36	26	22	30	21	21	18	26	29	51
波及	148	111	133	163	103	114	68	76	71	66
合計	213	156	172	210	146	155	103	118	117	129

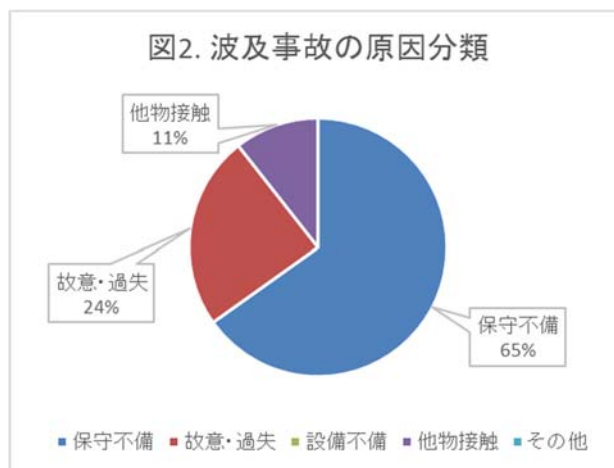
図2のとおり、保守不備による事故が最も多く65%、次いで故意・過失が24%、他物接触が11%の割合となりました。

保守不備は、巡視、点検、手入れ等の保守の不完全によるもの（保守不完全）や、制作、施工及び保守に特に欠陥がなかったにもかかわらず、電気工作物の材質、機構等に劣化を生じたもの（自然劣化）等を指し、令和元年度は43件発生しています。

故意・過失は、作業員（自社又は自社の工事請負者の命を受けて作業に従事している者）の過失によるもの等を指し、令和元年度は16件発生しています。

他物接触は、ねこ、ねずみ、へび、又は鳥類等の接触、営巣等によるもの（鳥獣接触）等を指し、令和元年度は7件発生しています。

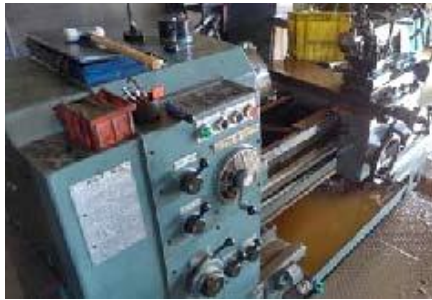
工場内浸水 (豪雨・洪水)

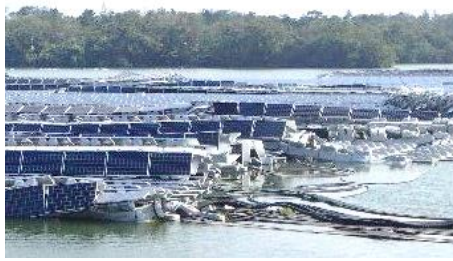
太陽光発電設備崩壊 (暴風)

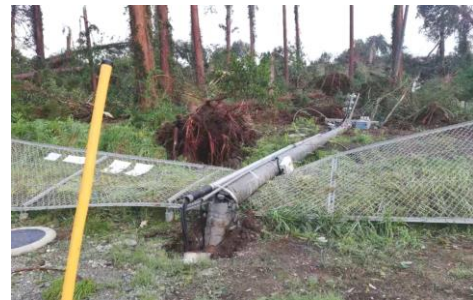
構内柱倒壊 (暴風・倒木)

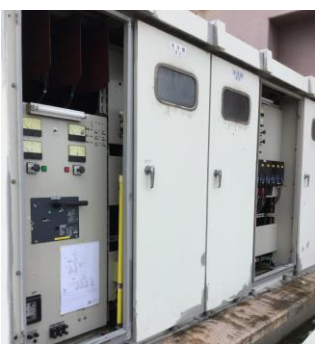
キュービクル扉破損 (暴風)
